Auto te water: ontsnappingsproblemen

Veiligheidsstudie

Den Haag, December 2002

RAAD VOOR DE TRANSPORTVEILIGHEID

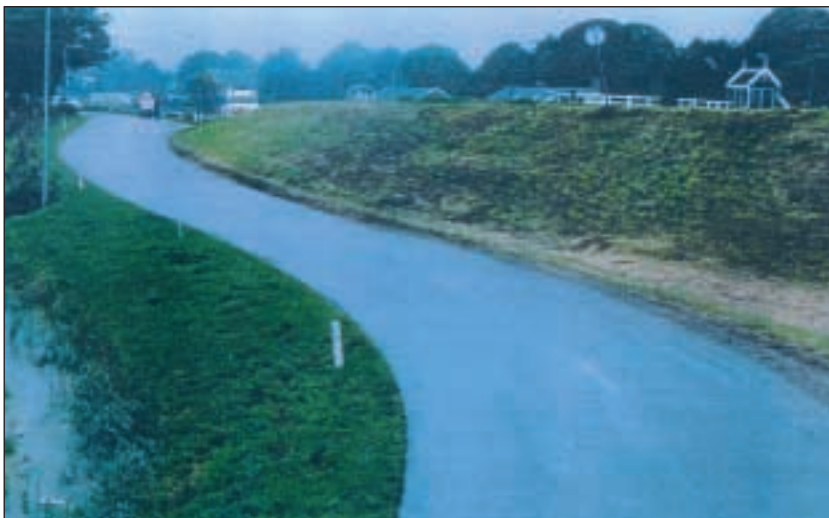
Figuur 1. Beeld van de bocht voor de ongevalslocatie. Bron: Politie.

De politieauto reed met hoge snelheid over deze dijkweg en is door onbekende oorzaak van de weg geraakt en in het naastgelegen Oorgat terechtgekomen.

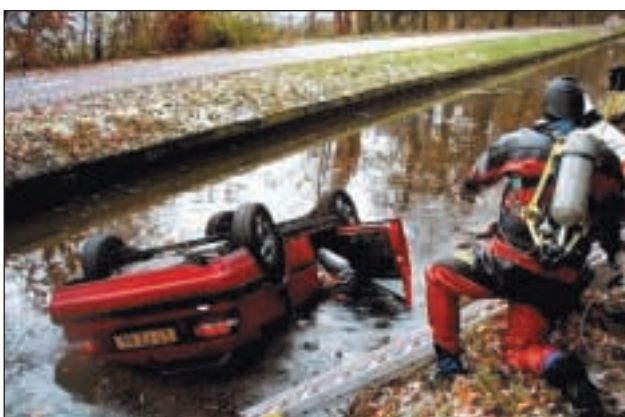
Vooraf het over de kop slaan maakt dat het ongeval vaak fataal afloopt.⁷ In 50% van de onderzochte ongevallen is sprake van zowel slippen als over de kop slaan. In een beperkt aantal gevallen vindt (juist door de hevigheid van de draaiende en rollende voertuigbeweging) uitslingeren van inzittenden plaats. Zoals ook uit andere studies bekend, bleek ook in deze studie dat dit een mechanisme is waarbij de kans op dodelijke of zeer ernstige afloop hoog is. In die gevallen waar dat onderzocht was, bleek geen gordel te zijn gebruikt.

Figuur 4. Voorbeeld van een voertuig op zijn kop en deels onder water. Bron: ANP.

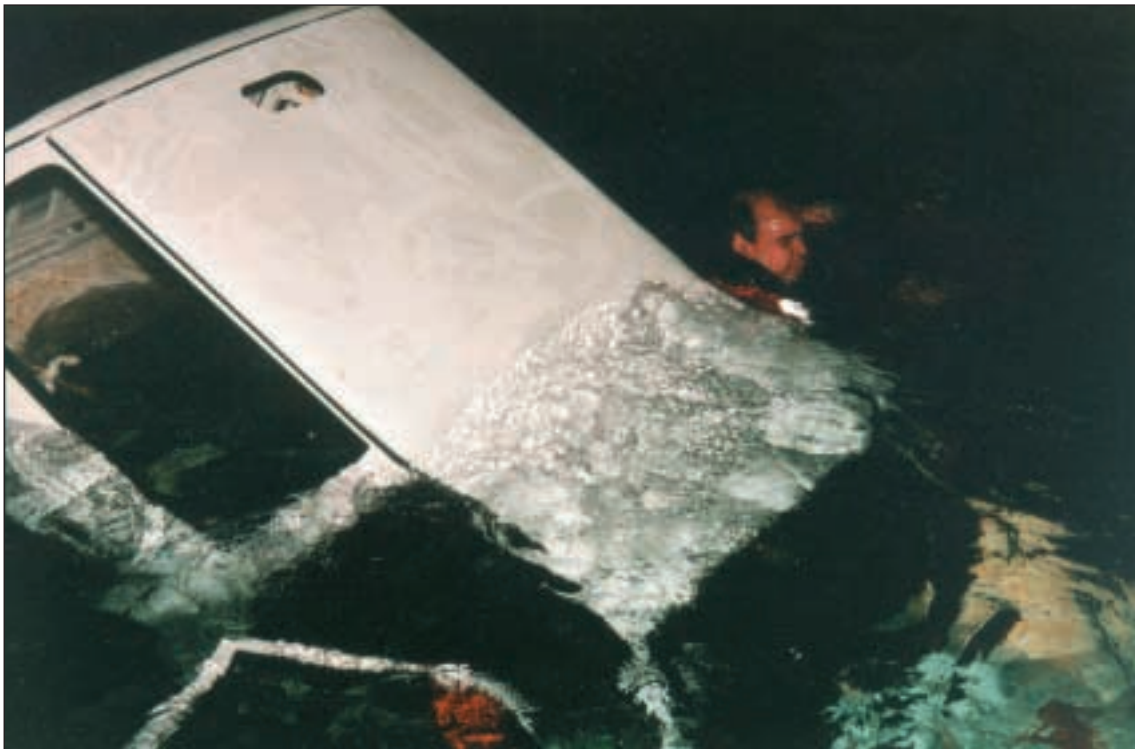
Figuur 5: Voertuig onder water. Bron: Ricas.
